臺北市都市再生學苑×112年整建維護推廣進階班

整建維護之外牆拉皮實務

課程講師| 黃聖吉

簡報大綱

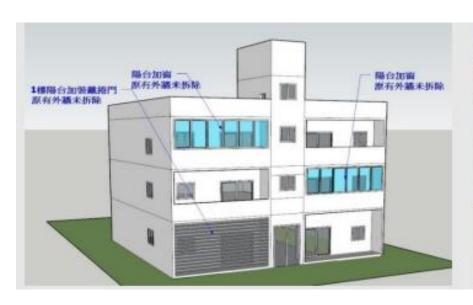
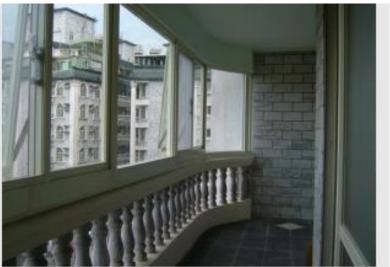
陽台加窗

第10條:領有使用執照之建築物,二樓以上陽臺加窗或一樓陽臺加設之

門、窗未突出外牆或陽臺欄杆 外緣,且原有外牆未拆除者,應拍照列管。

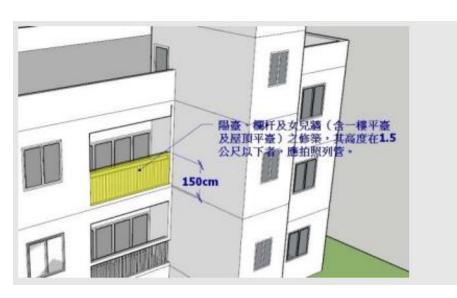
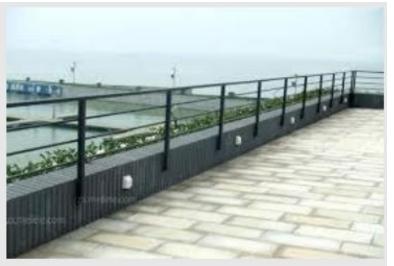
欄杆及女兒牆扶手

第13條:設置於合法建築物之露臺、陽臺、室外走廊、室外樓梯、平屋頂及 室內天井部分等欄桿扶手或 女兒牆高度之修築,其高度一點五公尺以下者, 應拍照列管。

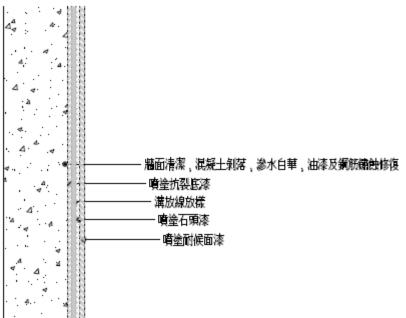
仿石面漆施作

耐候仿石漆

- 1. 上漆前牆面處理 清理、整平牆面、防水處裡
- 遮蔽及保護:遮蓋不施做的部份,避免噴漆污染
- 底漆施作, 滲入、包附基面
- 4. 有色塗層施做,覆蓋底色、襯托主材紋理,並遮蓋細微裂縫
- 仿石漆紋理主材塗層噴塗施工
- 面漆施做,覆蓋透明保護面漆,耐髒易清潔、延展仿石漆壽命

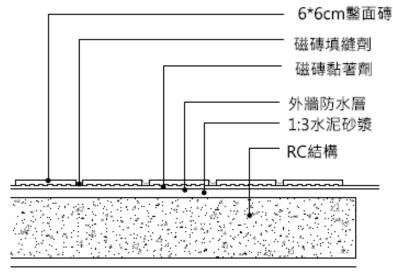
6*6cm窯燒崗石鑿面磚施工剖面說明

1.清洗底層準備 2.鋪貼施工 3.填縫工程

註:將現有的防水層、粉刷層與劣化混凝土剷除後,填平結構孔 隙與裂縫,確認牆面平整、乾燥後,再行施作。

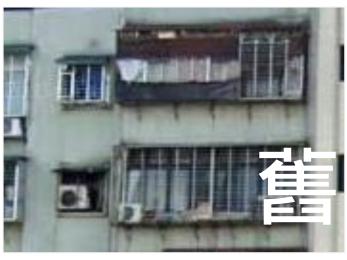
鋁百葉窗

- 拆除既有外推鐵窗
- 依據現況丈量百葉窗尺寸
- 施作前放樣水平垂直
- 安裝百葉窗框
- 安裝百葉窗
- 窗框填縫收邊

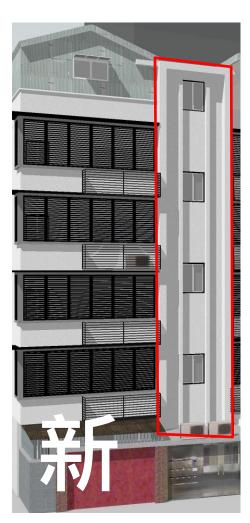
共同管道間 (新設假管道間)

- 外牆管線遷移
- 架設管道間骨架
- 3. 管道間封板
- 管道間填縫
- 管道間開設維修孔蓋
- 施作表層塗料

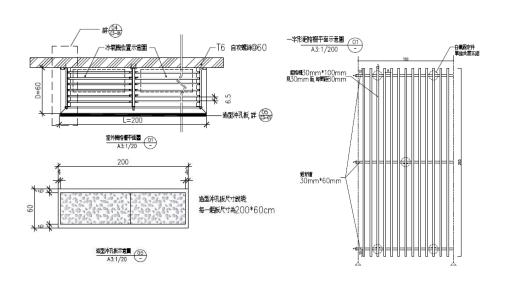
冷氣室外機格柵

- 1. 既有管線遷移至指定位置
- 2. 既有冷氣室外機設置冷氣架固定及蓋板安裝
- 3. 既有冷氣室外機遷移至指定位置
- 4. 安裝室外機格柵

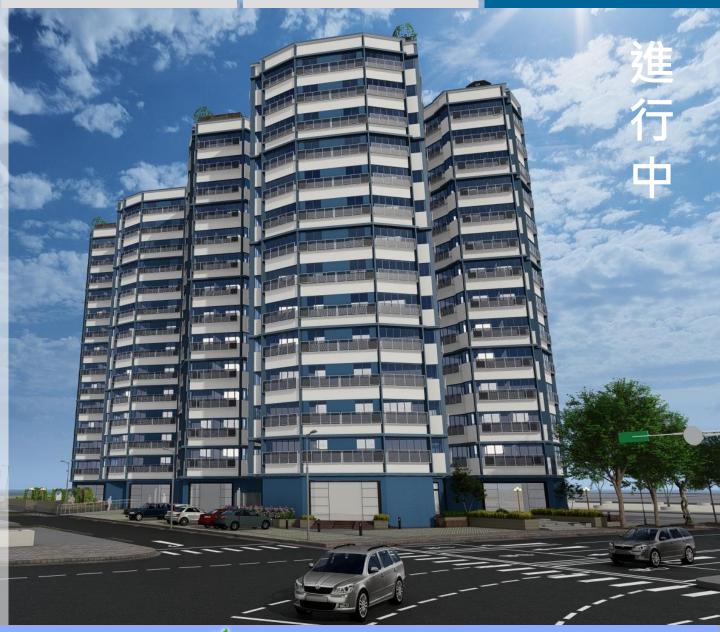
磁磚修護

重新貼磚

管道間增設

屋頂綠化

地坪修繕綠化

無障礙坡道更新
