# 114年臺北市都市再生教育訓練X都市更新系列講座

## 事權計畫與文化資產

講 師|楊雅芳

現 職|臺北市府文化局 視察

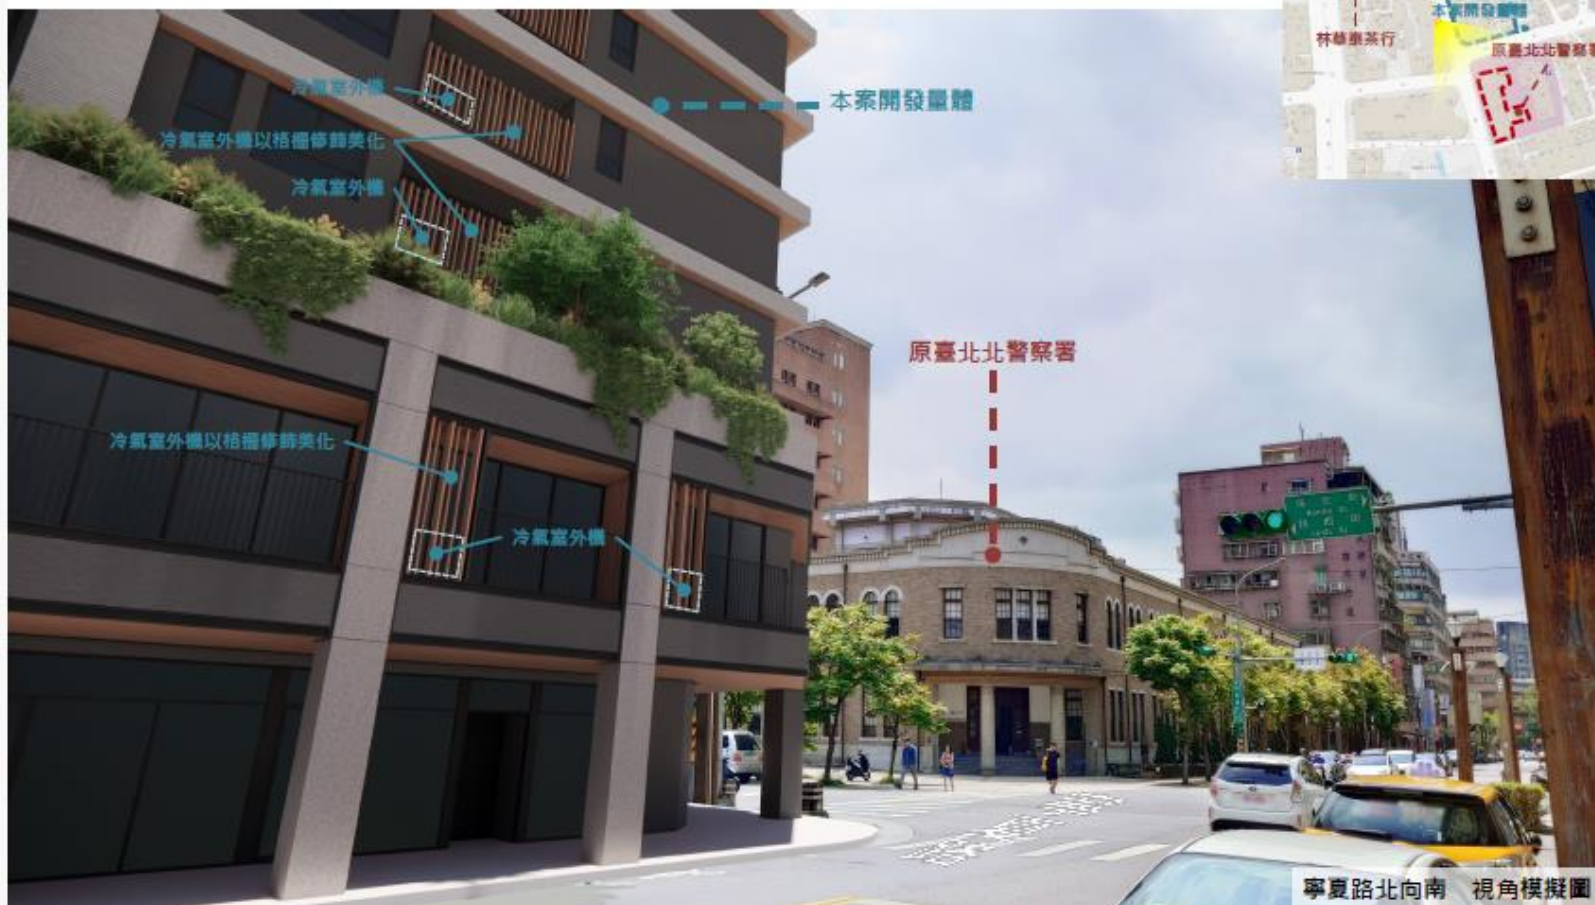
視覺模擬圖

開發量體與周邊環境視角模擬

（直轄市定古蹟「原臺北北警察署」）

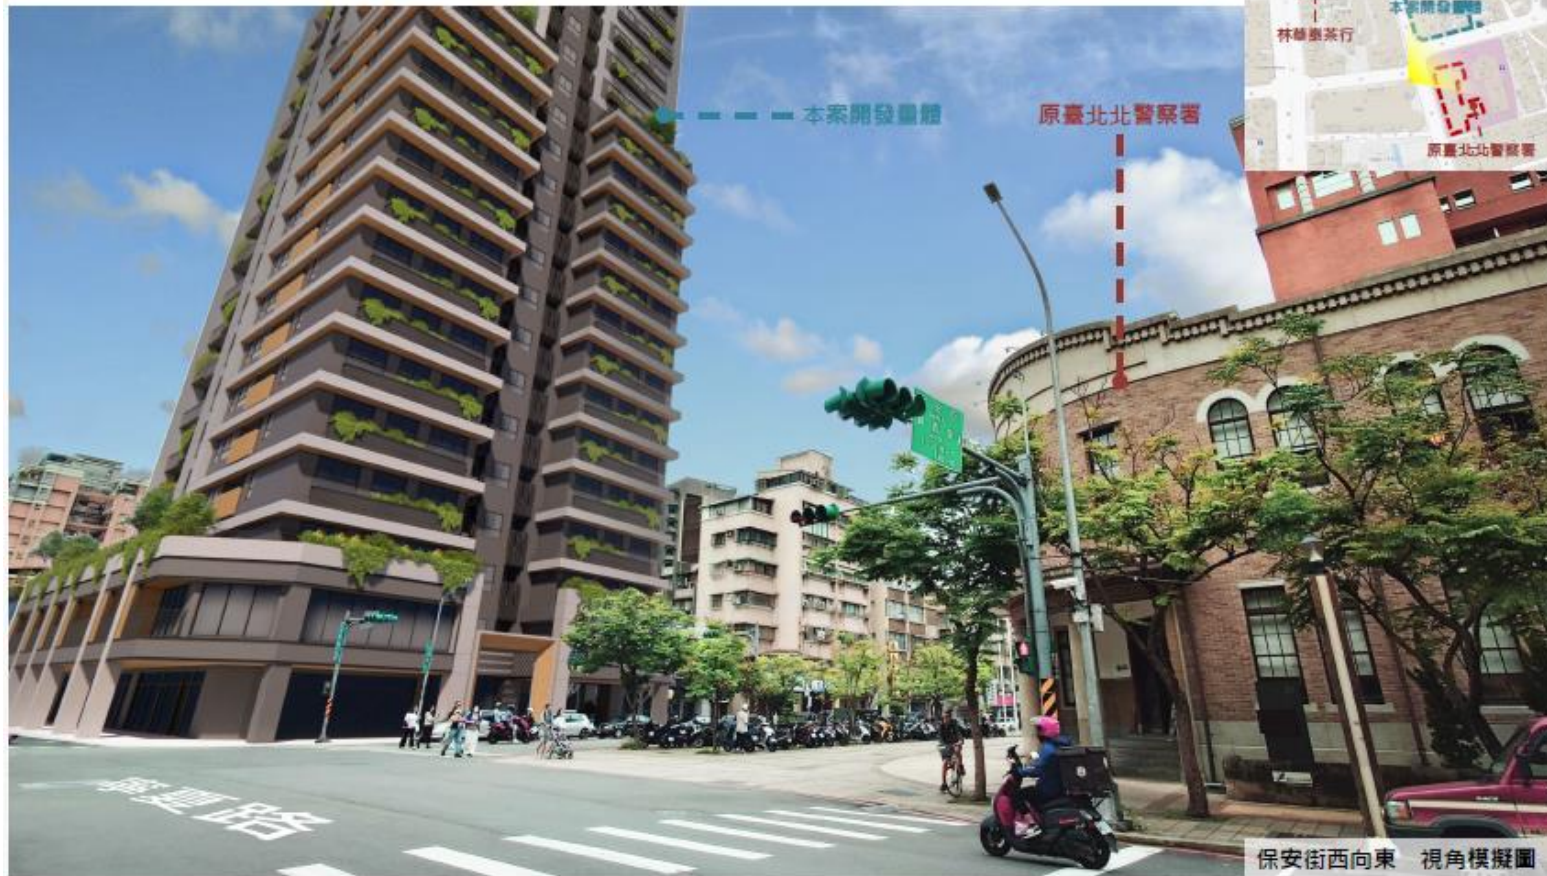
視覺模擬圖

開發量體與周邊環境視角模擬

（直轄市定古蹟「原臺北北警察署」）

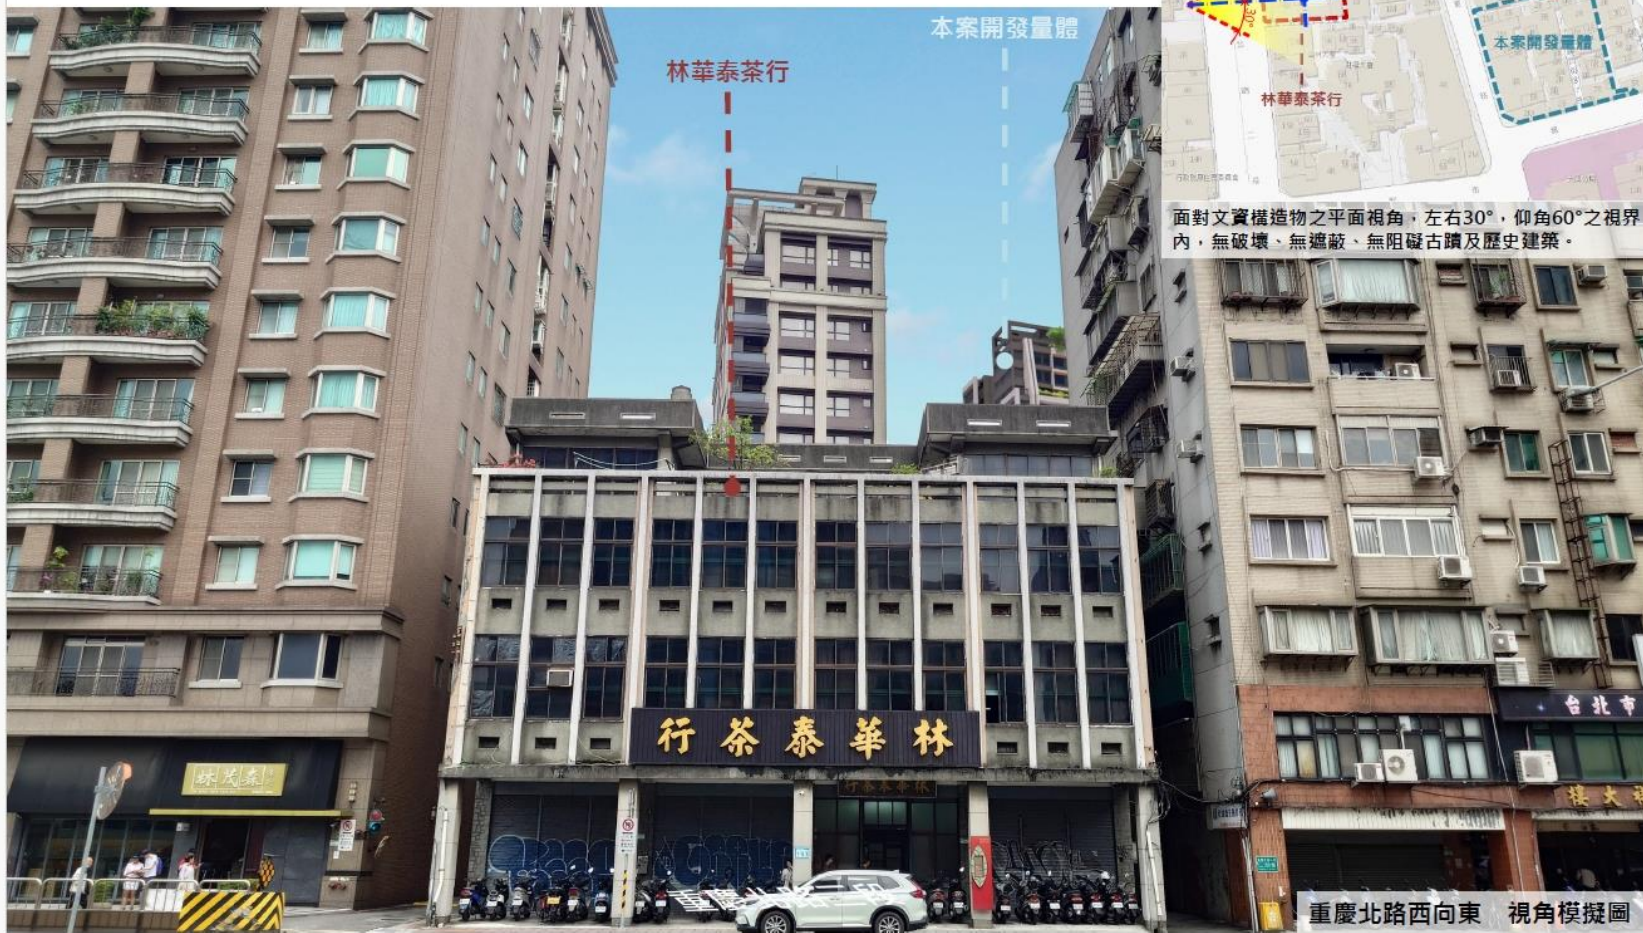
視覺模擬圖（歷史建築「林華泰茶行」）

開發量體與周邊環境視角模擬
